حصن عجلون
مع قلعة الجبل بالقاهرة
دراسة مقارنة

د. محمود إبراهيم حسين

مستخرج من دراسات آثارية اسلامية
القاهرة ١٩٨٨

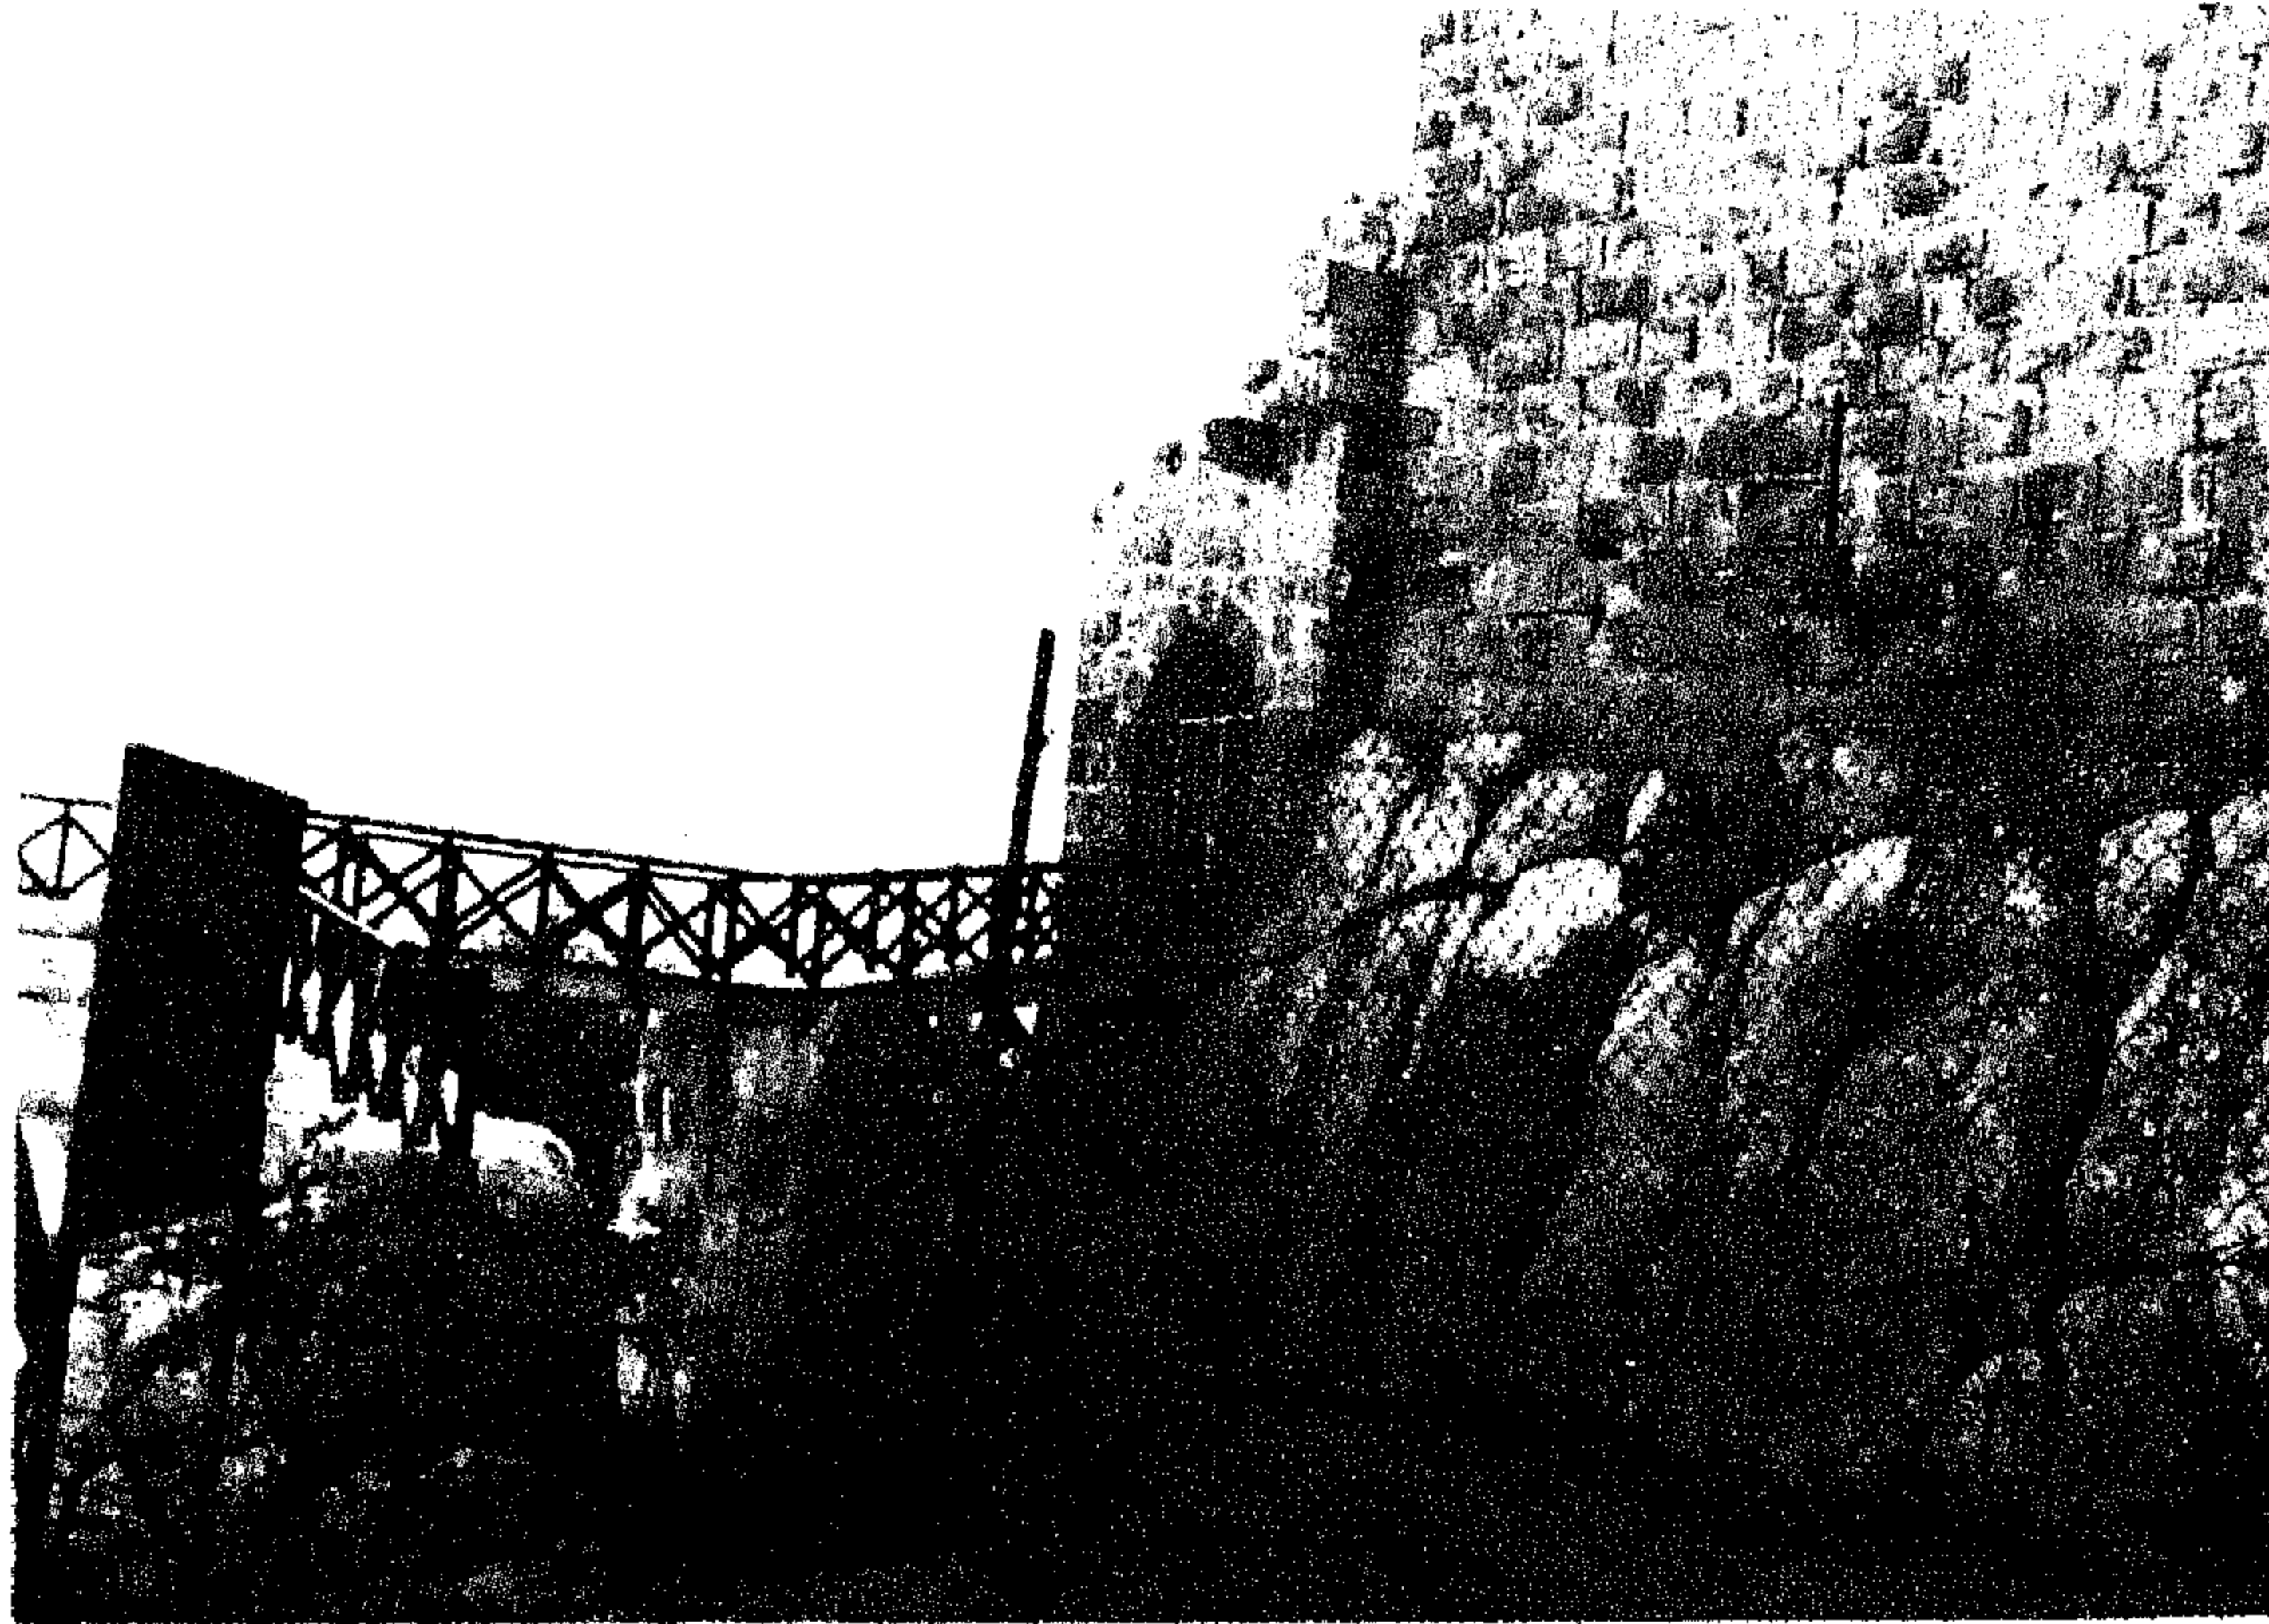
لوحة (٤) المدخل الحالي ويظهر فيه الكوبرى الخشبي والخندق أسفله .
(عن دائرة الآثار الأردنية)

وفى عام ١٩٨٢م زاد اهتمام دائرة الآثار لمنطقة حصن عجلون لما تتمتع به هذه القلعة فشرع فى العمل منذ شهر حزيران من السنة نفسها وكان الهدف الأساسى لخطة العمل بناء جسر فوق الخندق لتسهيل عملية الوصول إلى المدخل المؤدى للحصن . (شكل ٥ لوحة ٤) .

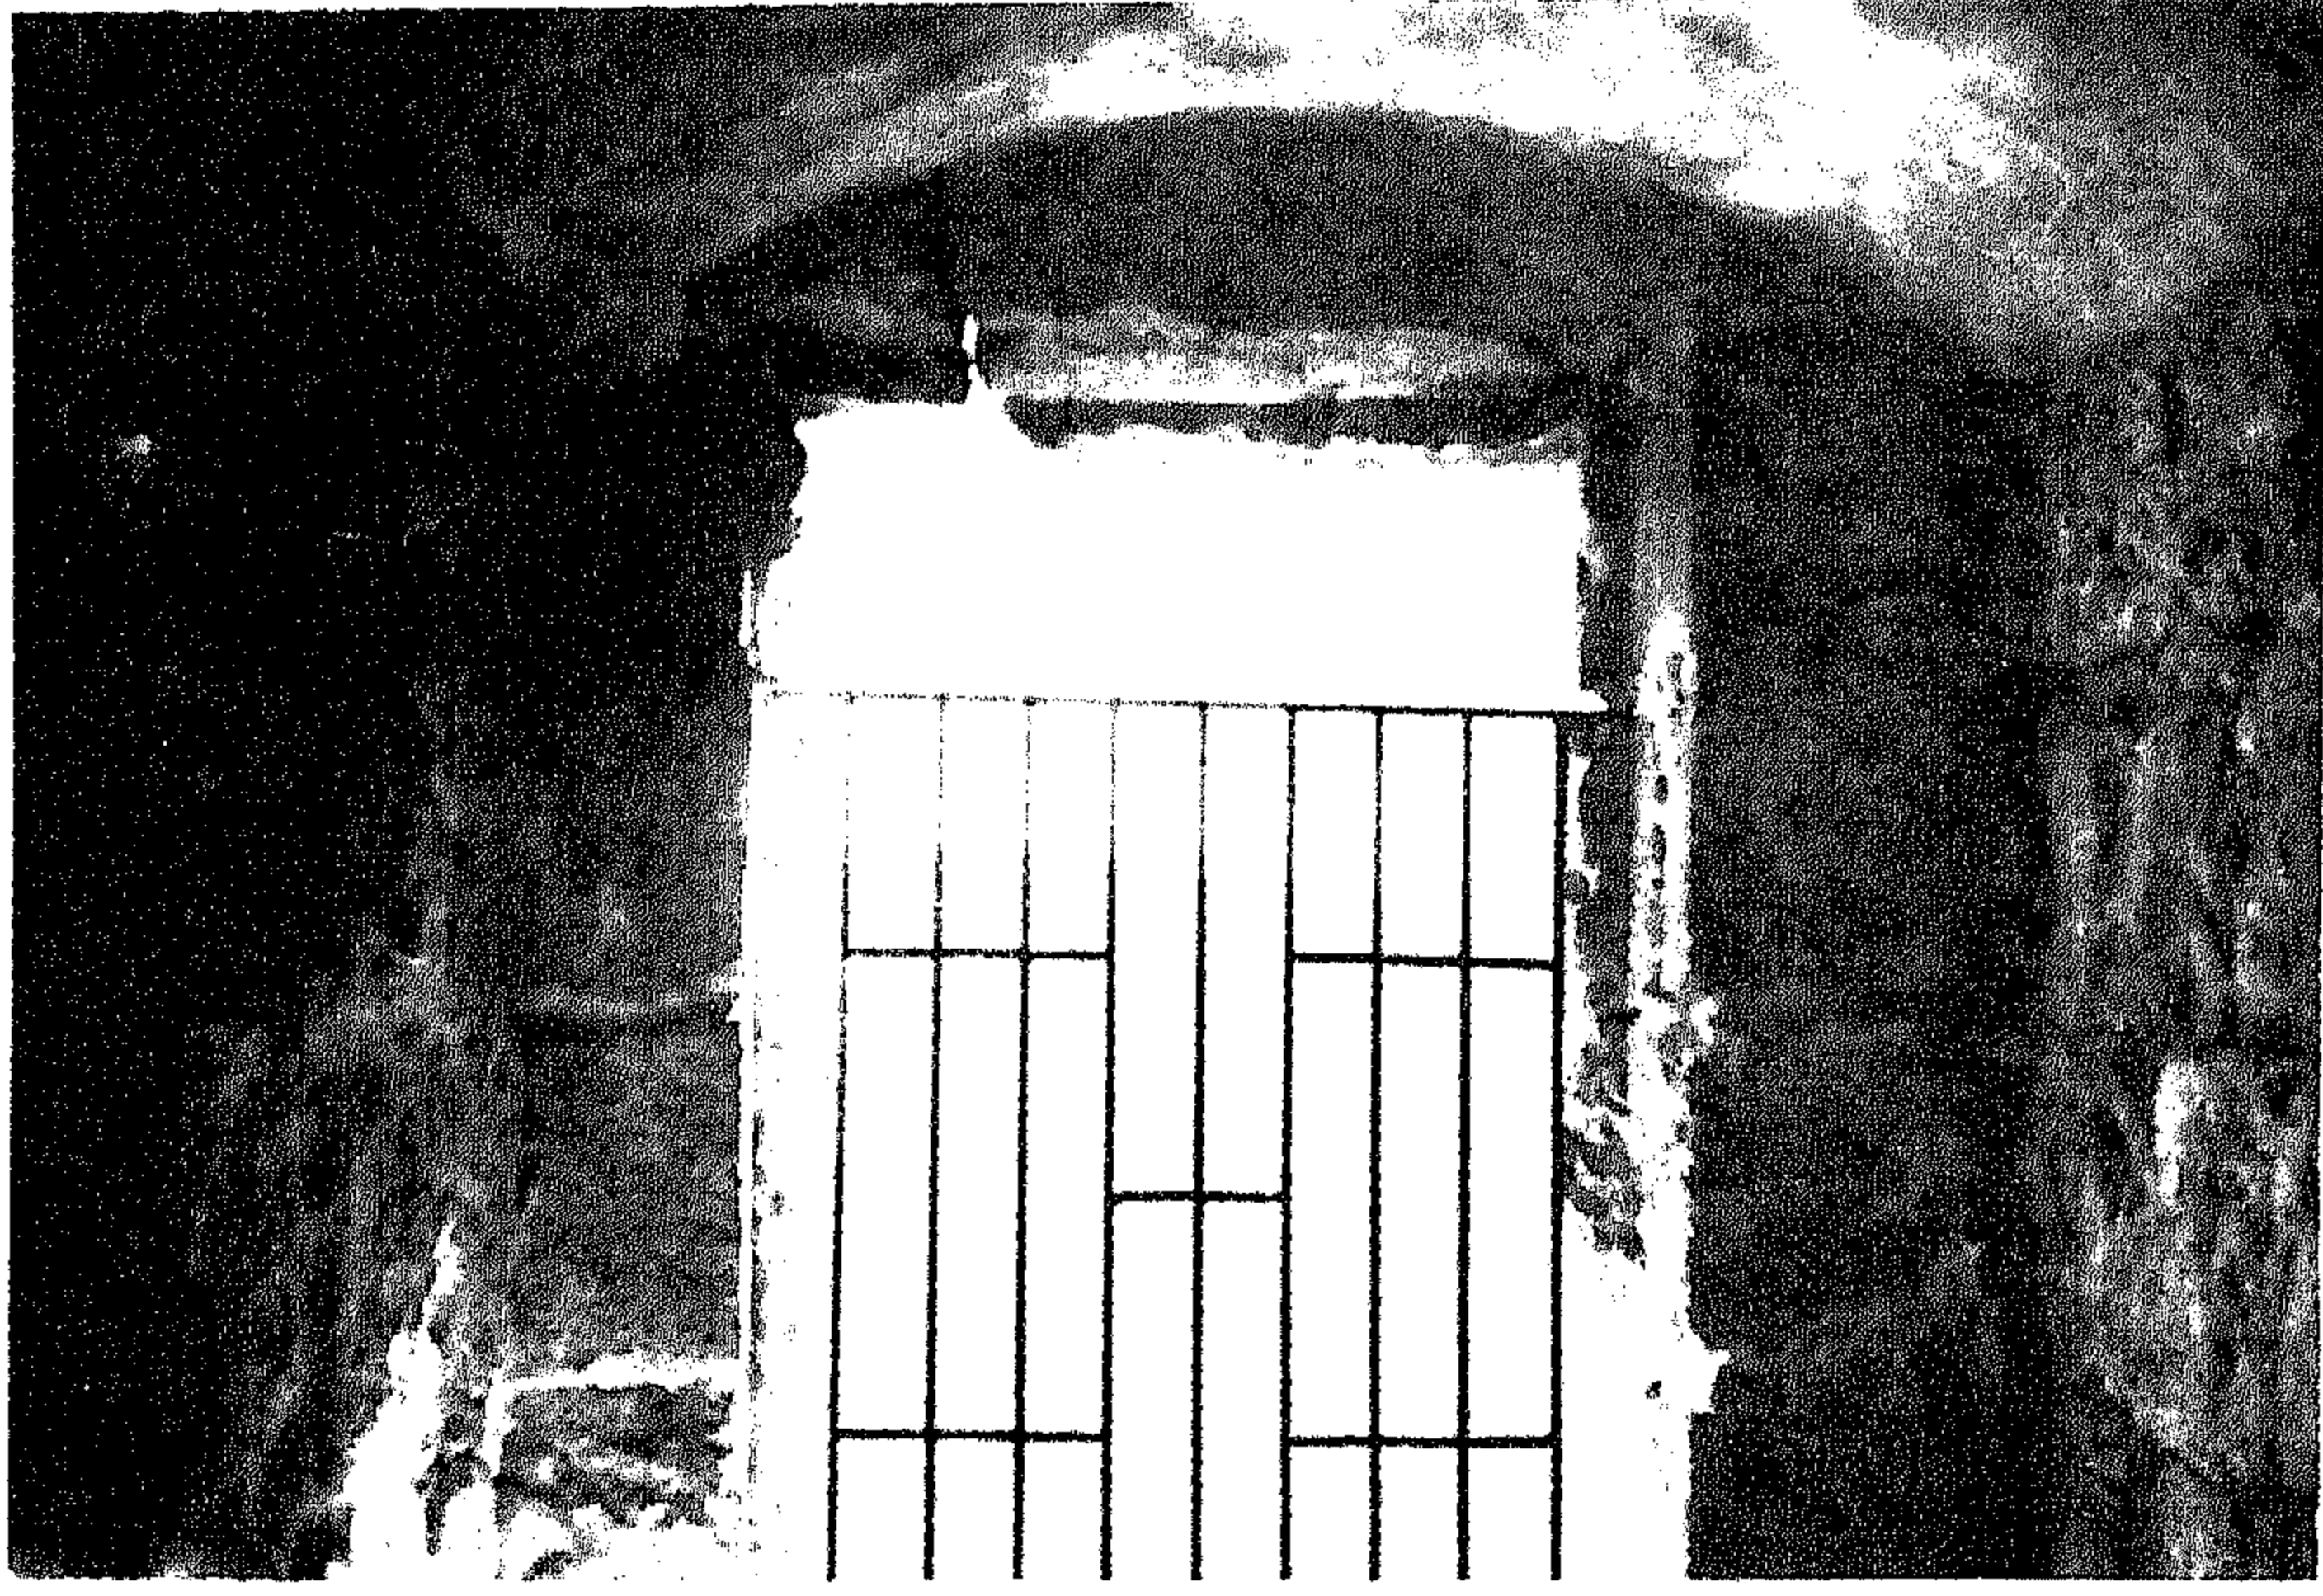
لوحة (٧) مصبغات حديدية من (إضافات دائرة الآثار العامة) عند نوافذ الطابقين الثاني والثالث .
(تصوير الباحث)

وضع شبك من الحديد — وذلك لحماية أى شخص يقترب للنظر منها من السقوط^(٣٩) . (لوحة ٧) .

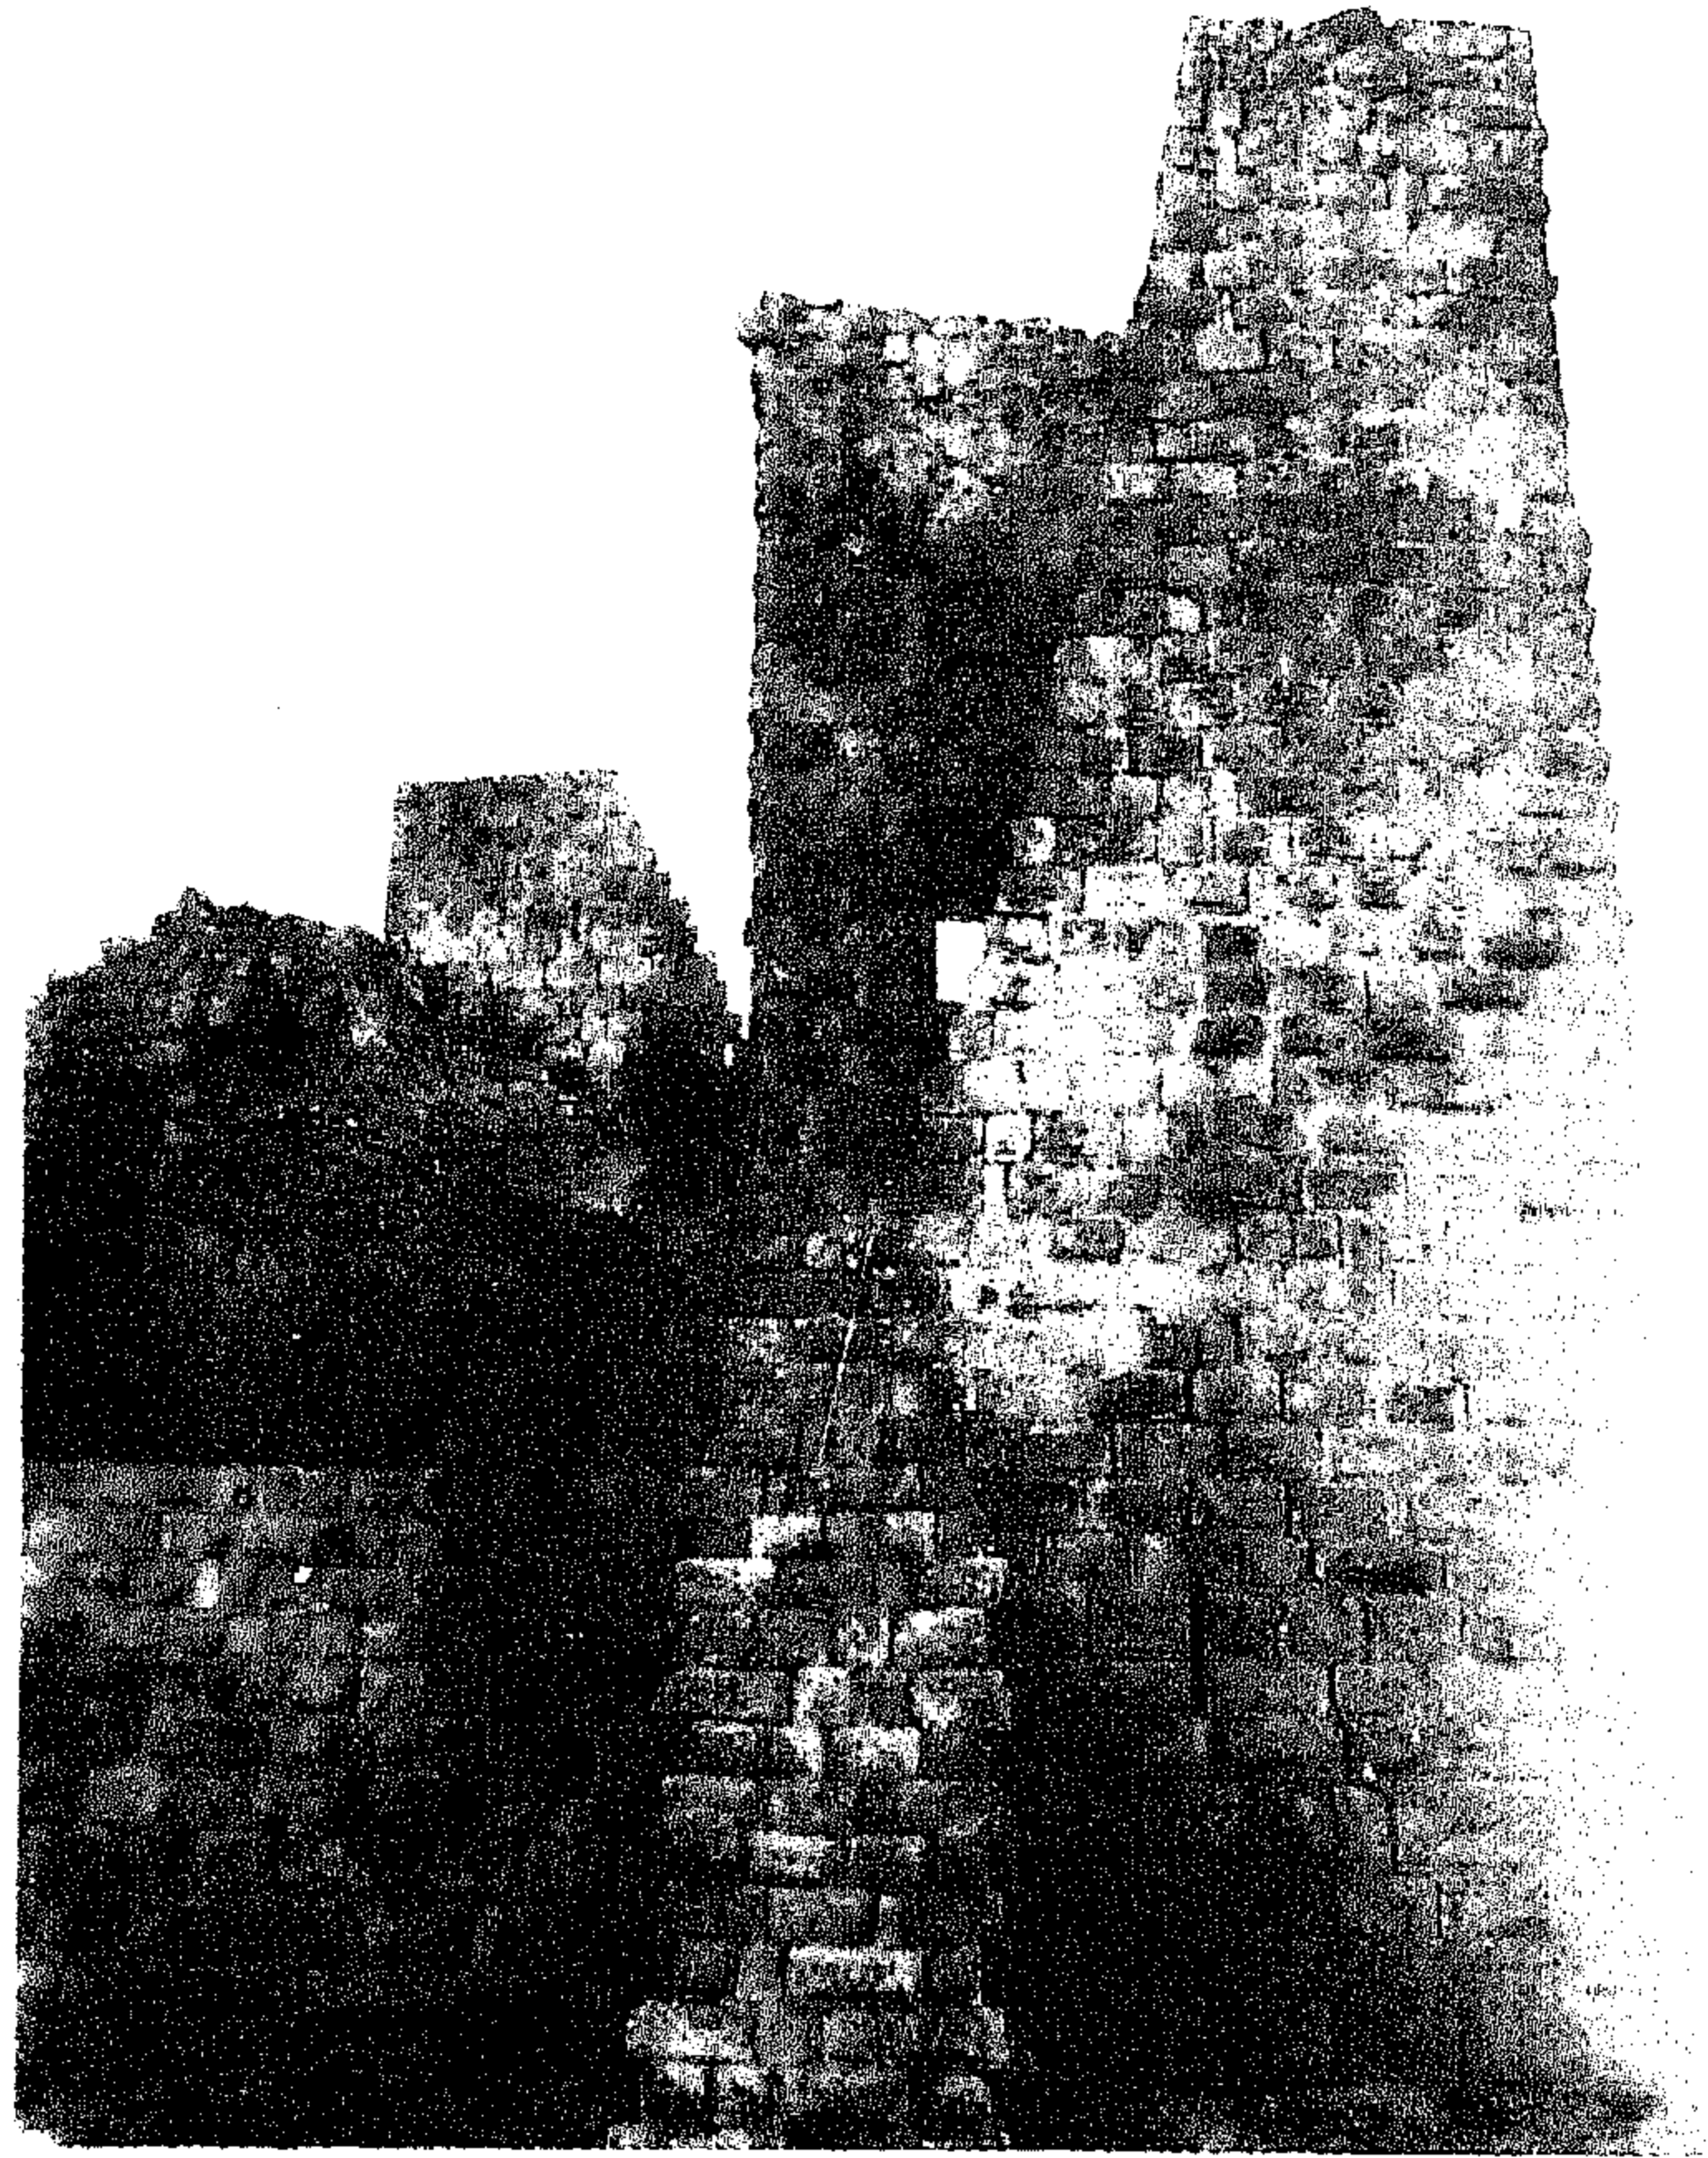
لوحة (٨) برج الحمام الزاجل ويظهر إلى جواره بعض الأجزاء من الطابق الثالث .
(تصوير الباحث)

ويلاحظ أن البرج الشمالى الشرقى والملاصق للجدار السابق مبنى من الحجارة يدعمه عند الزاوية الجنوبية الشرقية جدار استنادى عرضه ٣ر٥م وارتفاعه ثمانية عشر مدمكا (لوحة ٨) حجريا والحجارة فيه مبنية بشكل درج من هذه الزاوية الجنوبية لهذا البرج يوجد فراغ على شكل مثلث رأسه إلى أسفل وقاعدته إلى أعلى ، ولكنها ليست مغلقة تبدو منه الأجزاء الداخلية العليا من هذا البرج وفى هذا البرج تبدو التشققات فى الجدران بشكل واضح ، وربما تكون ناتجة عن الزلزال الذى حدث فى عام ١٩٢٧م وفى الواجهة الجنوبية وفوق مستوى جدار السور والجدار المحازى للبرج ، فيوجد حجر كبير الحجم يبلغ طوله ١٢٨ سنتيمترا ، وارتفاعه ٣٨ سنتيمترا ، وعليه نقش يتكون من سطرين اثنين ونص هذا النقش :

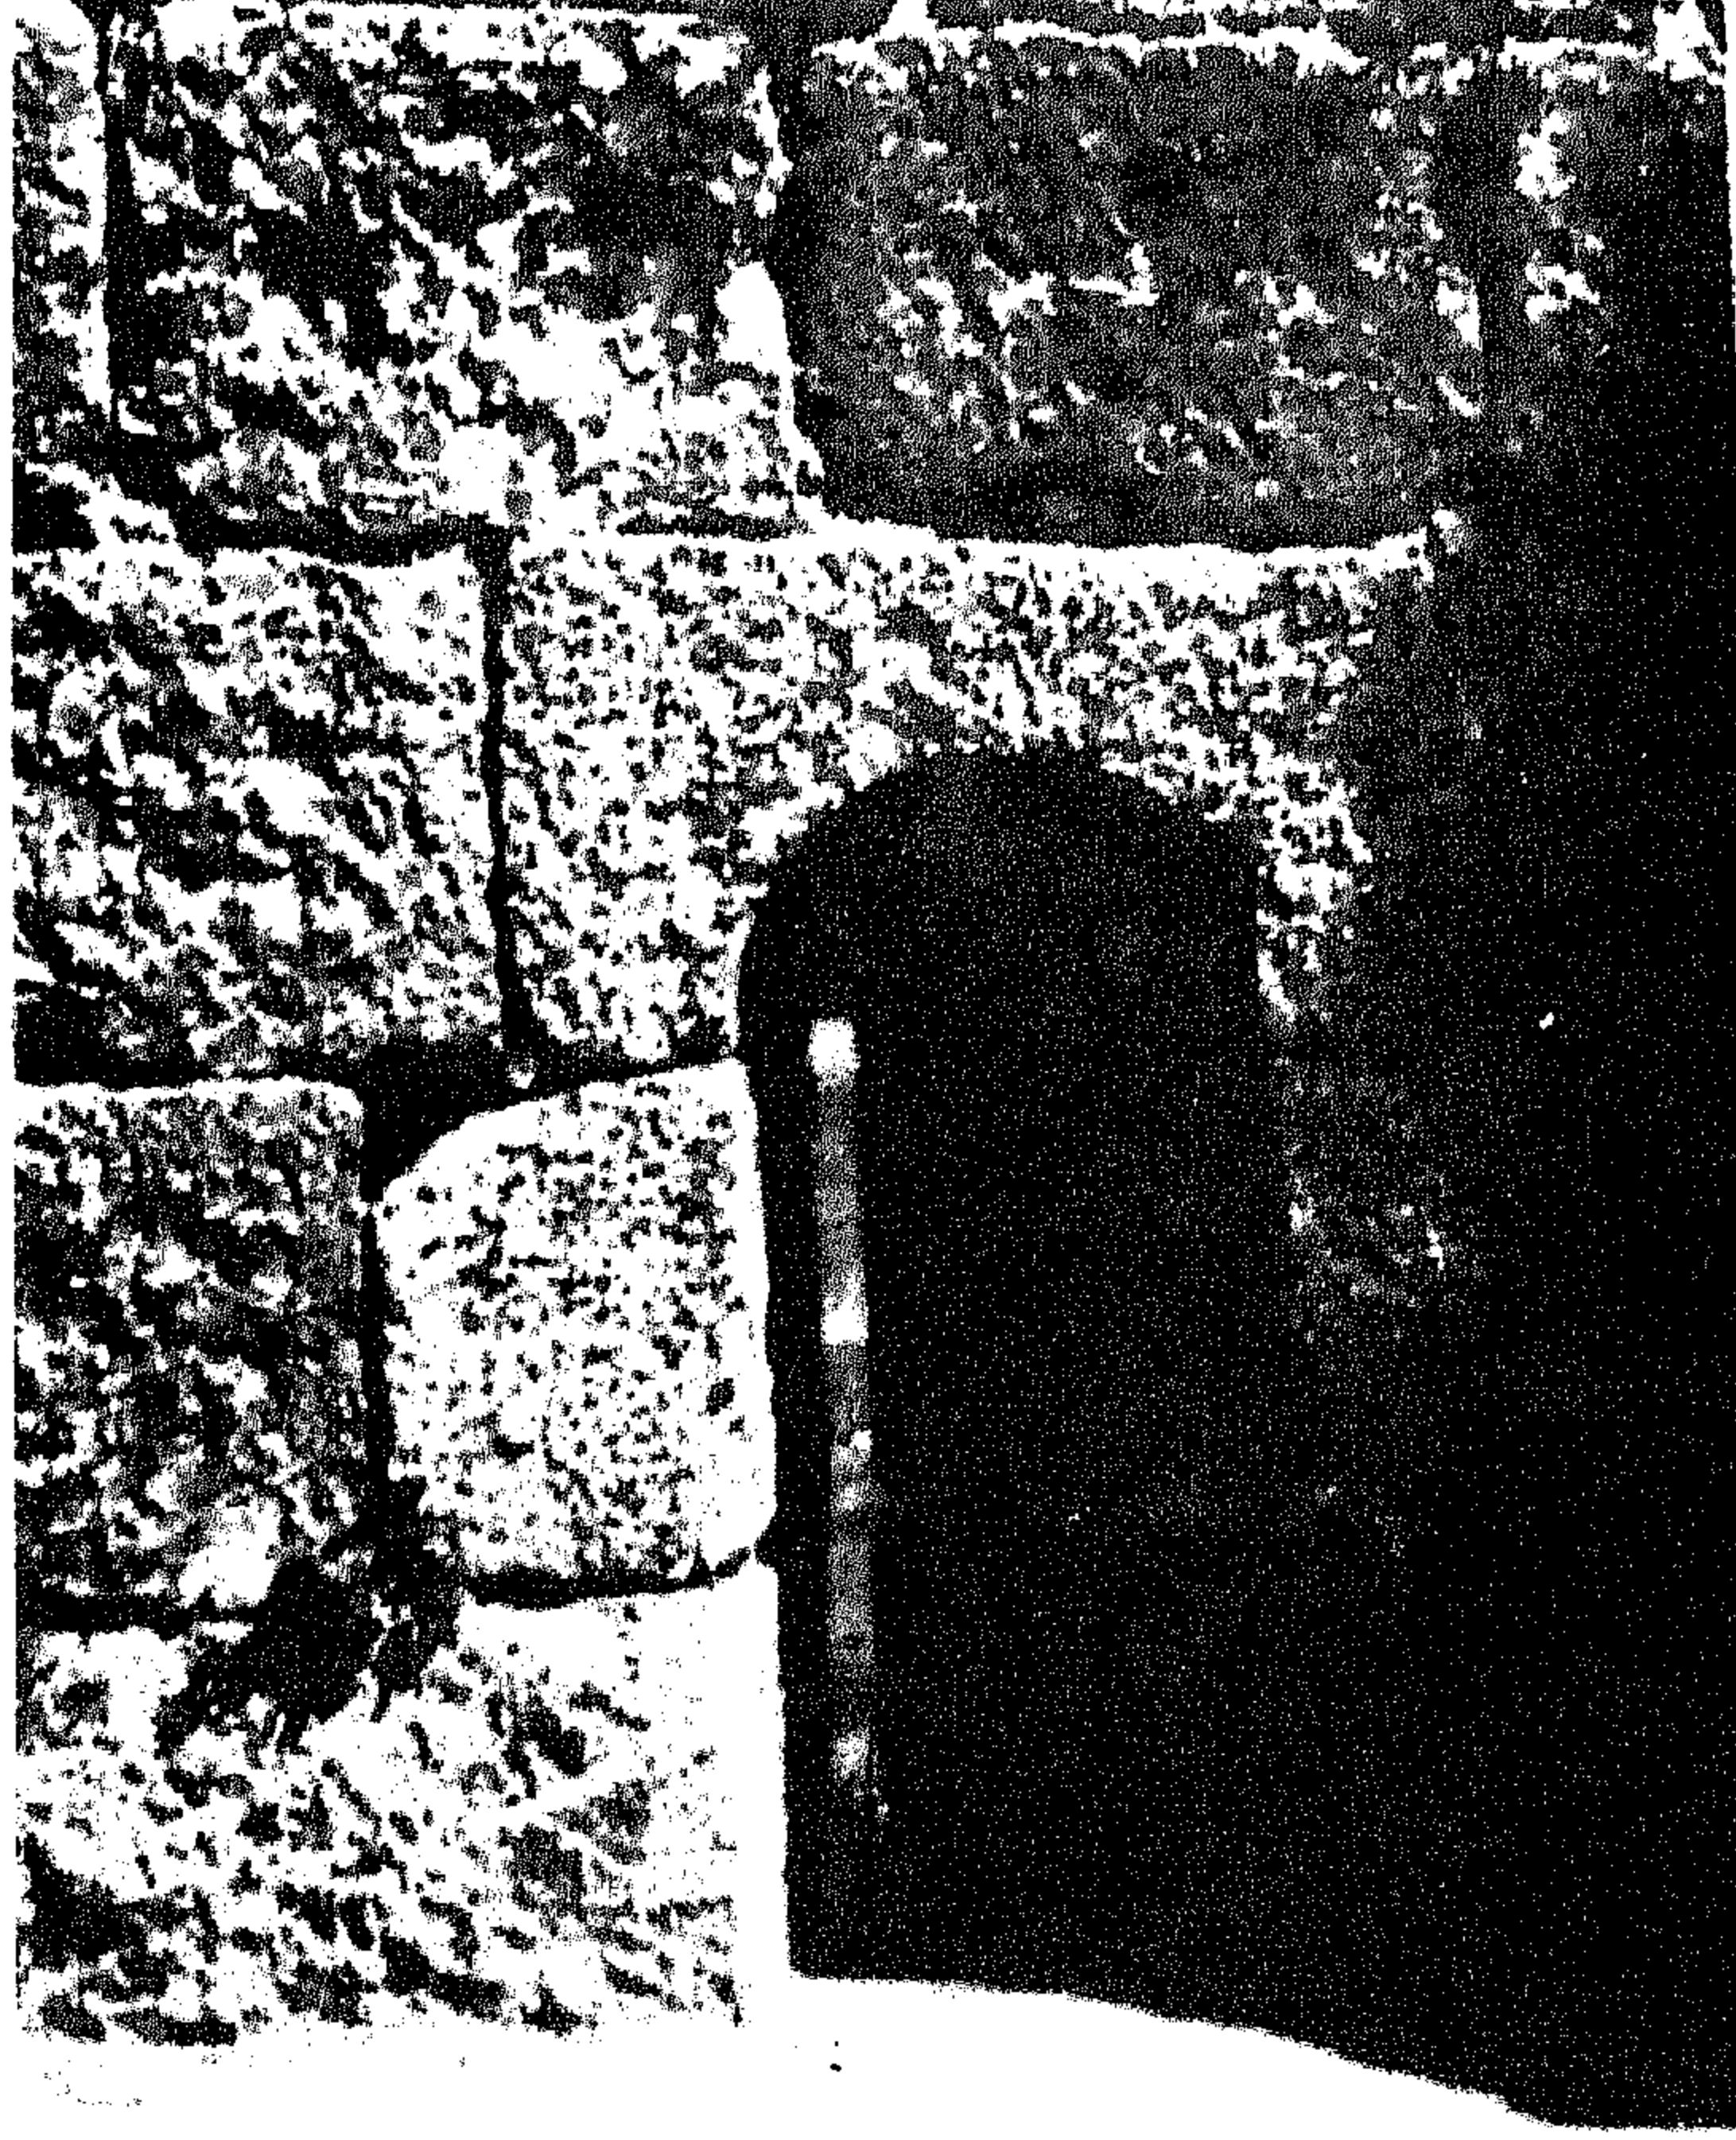
لوحة (٩) نموذج لأحد المزاغل بالقلعة .
(تصوير الباحث)

المدماك الثلاثين تبدو متباينة من حيث العدد ، مما يجعلها تبدو للناظر كأنها مدرج ، وكما هو الحال فى الواجهة الشرقية فان حجم الحجارة فى المداميك السفلى أكبر حجما من الحجارة فى الأجزاء العليا ، وذلك أن حجم الحجر فى المداميك السفلى ٦٠ سنتيمترا وارتفاعه خمس وأربعون سنتيمترا فى حين أن حجم الحجارة فى المداميك العليا تبدو نصف الحجم السابق . ويوجد فى هذا الجزء من سور القلعة خمسة مزاغل — كانت تسيطر على الجهة الجنوبية الغربية للقلعة وهذه المزاغل تبدو موزعة فى مستويات متباينة الارتفاع ، كما أن سعة فتحة خروج السهام غير منتظمة وتتراوح فى عرضها بين ٨ — ١٠ سنتيمترا ، ويعلو كل فتحة مزغل عقد صغير وتتشابه هذه المزاغل بصفة عامة مع المزاغل الموجودة فى الواجهة الشرقية سواء من حيث ترتيب الأحجار أو الشكل العام للمزاغل (لوحة ٩) .

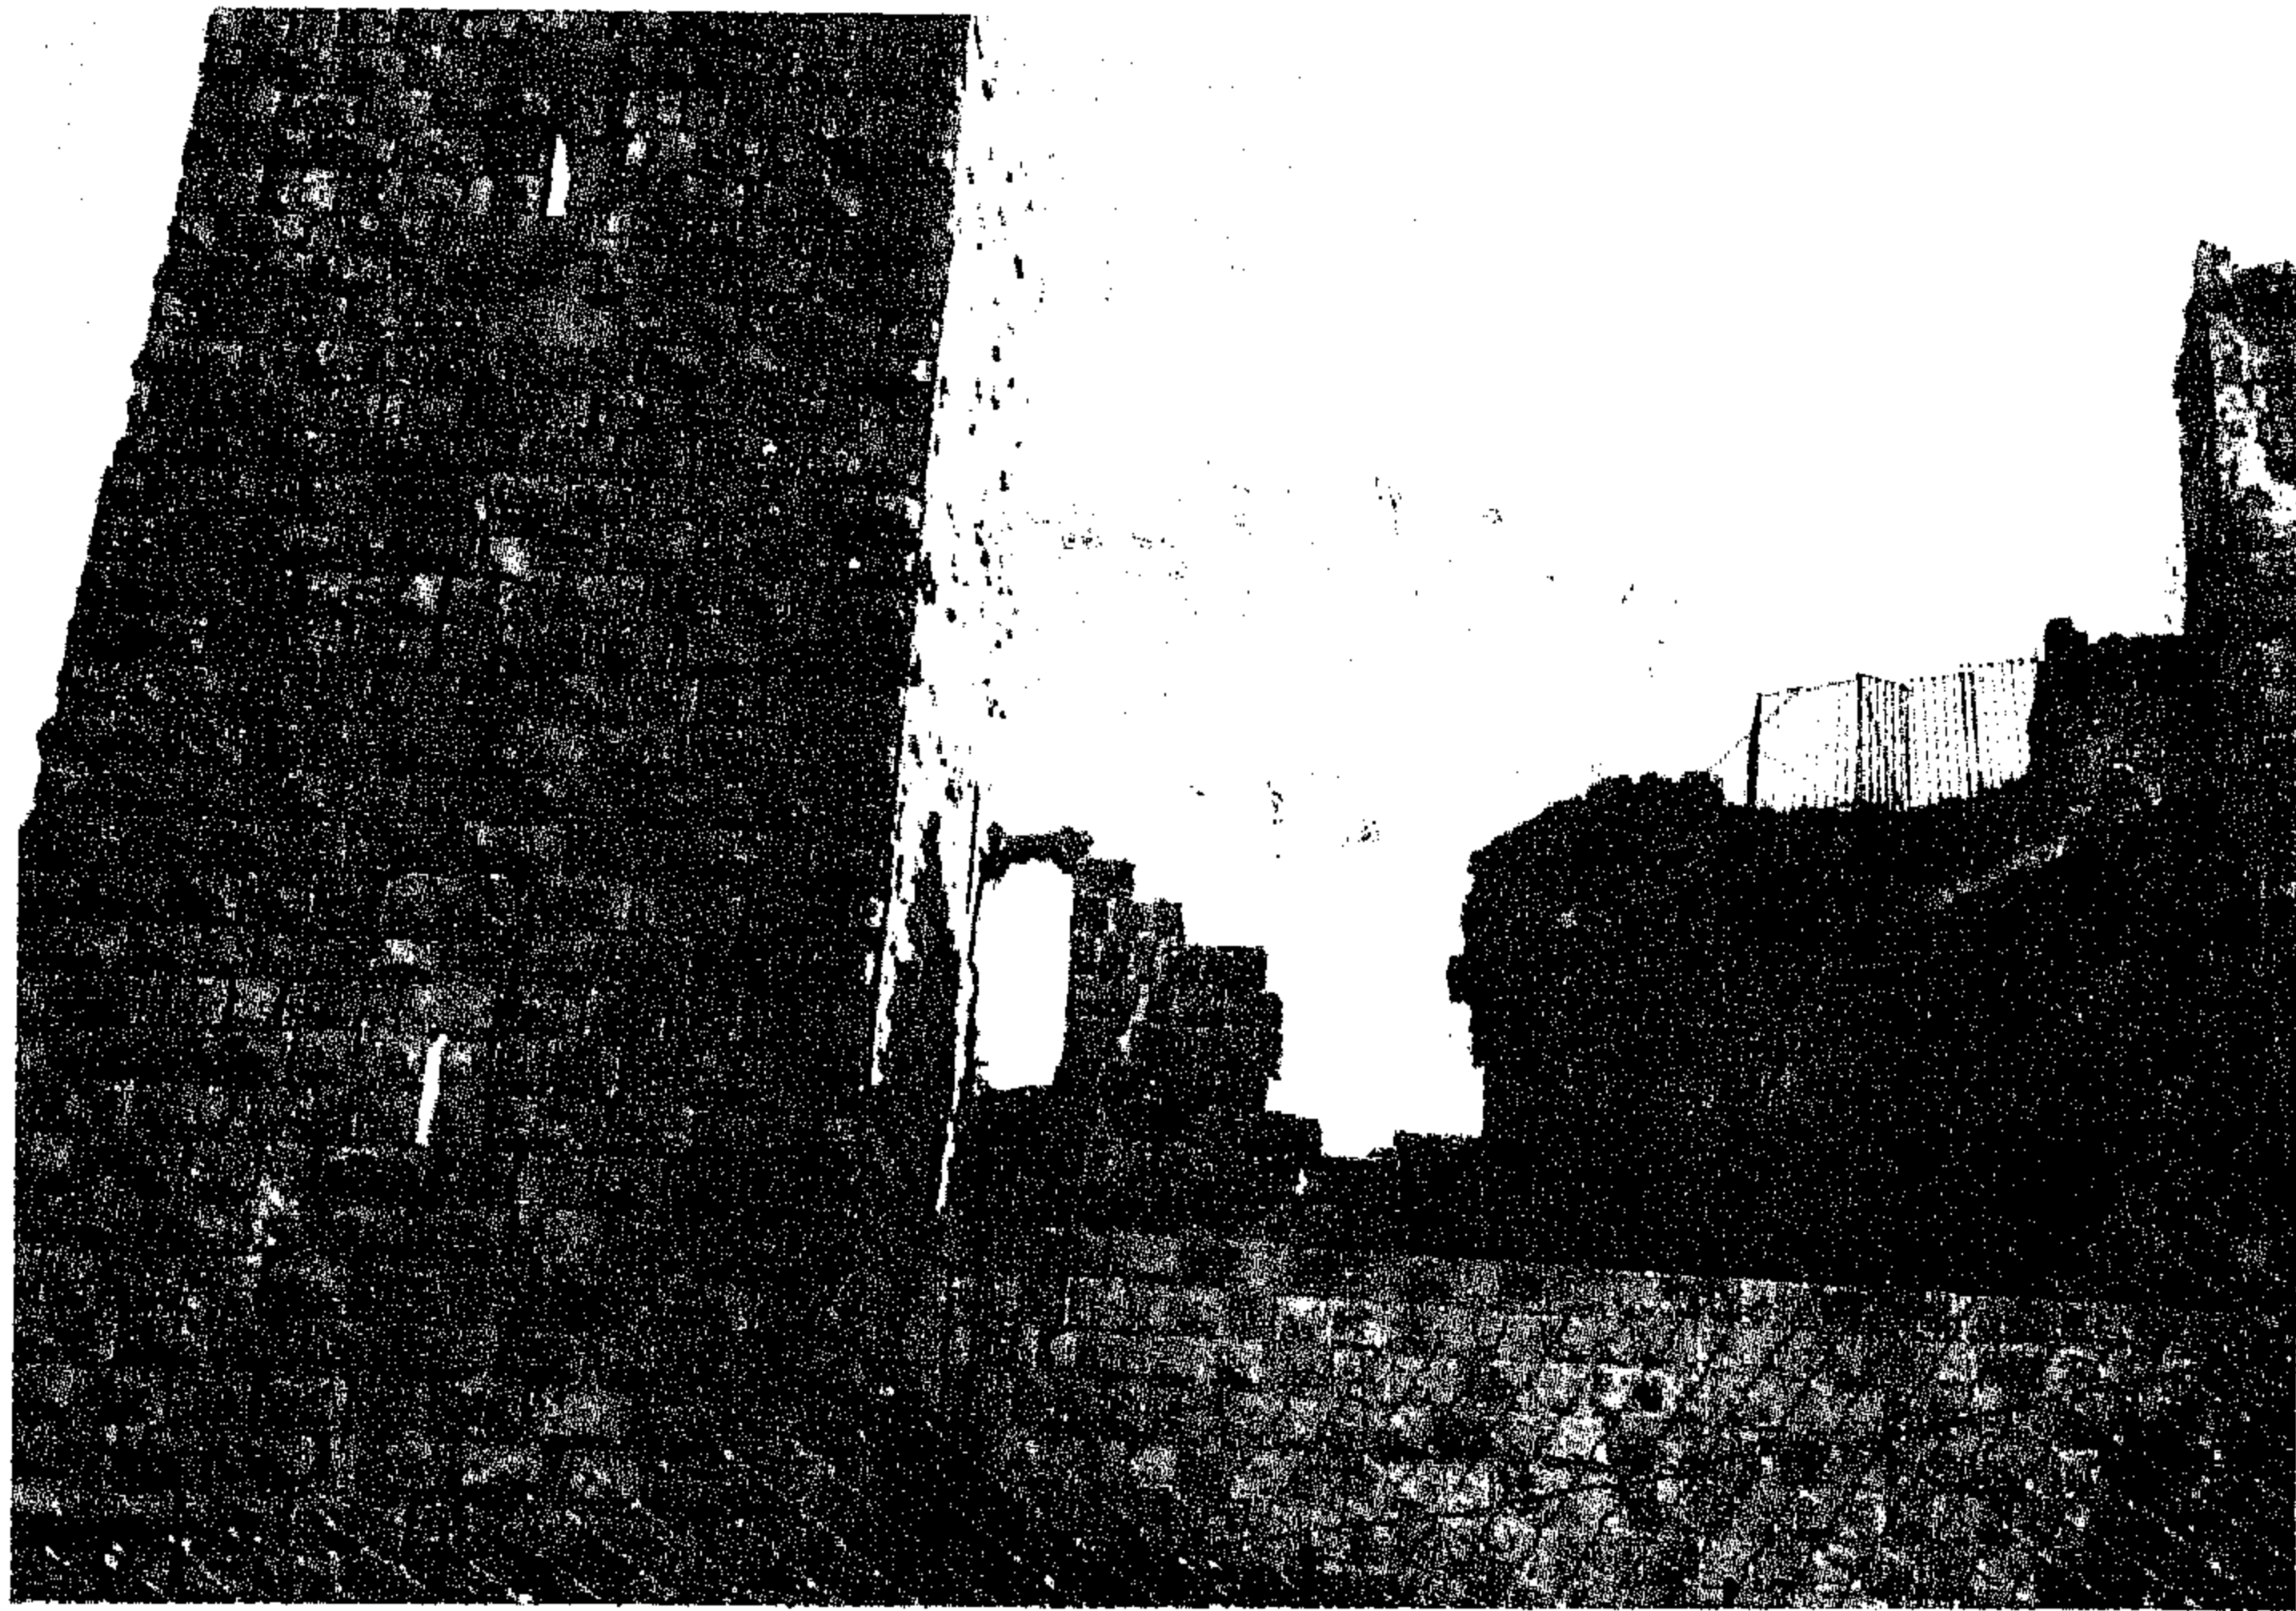
لوحة (١٠) الأجزاء المتبقية من الطابق الثالث لقلعة عجلون .
(تصوير الباحث)

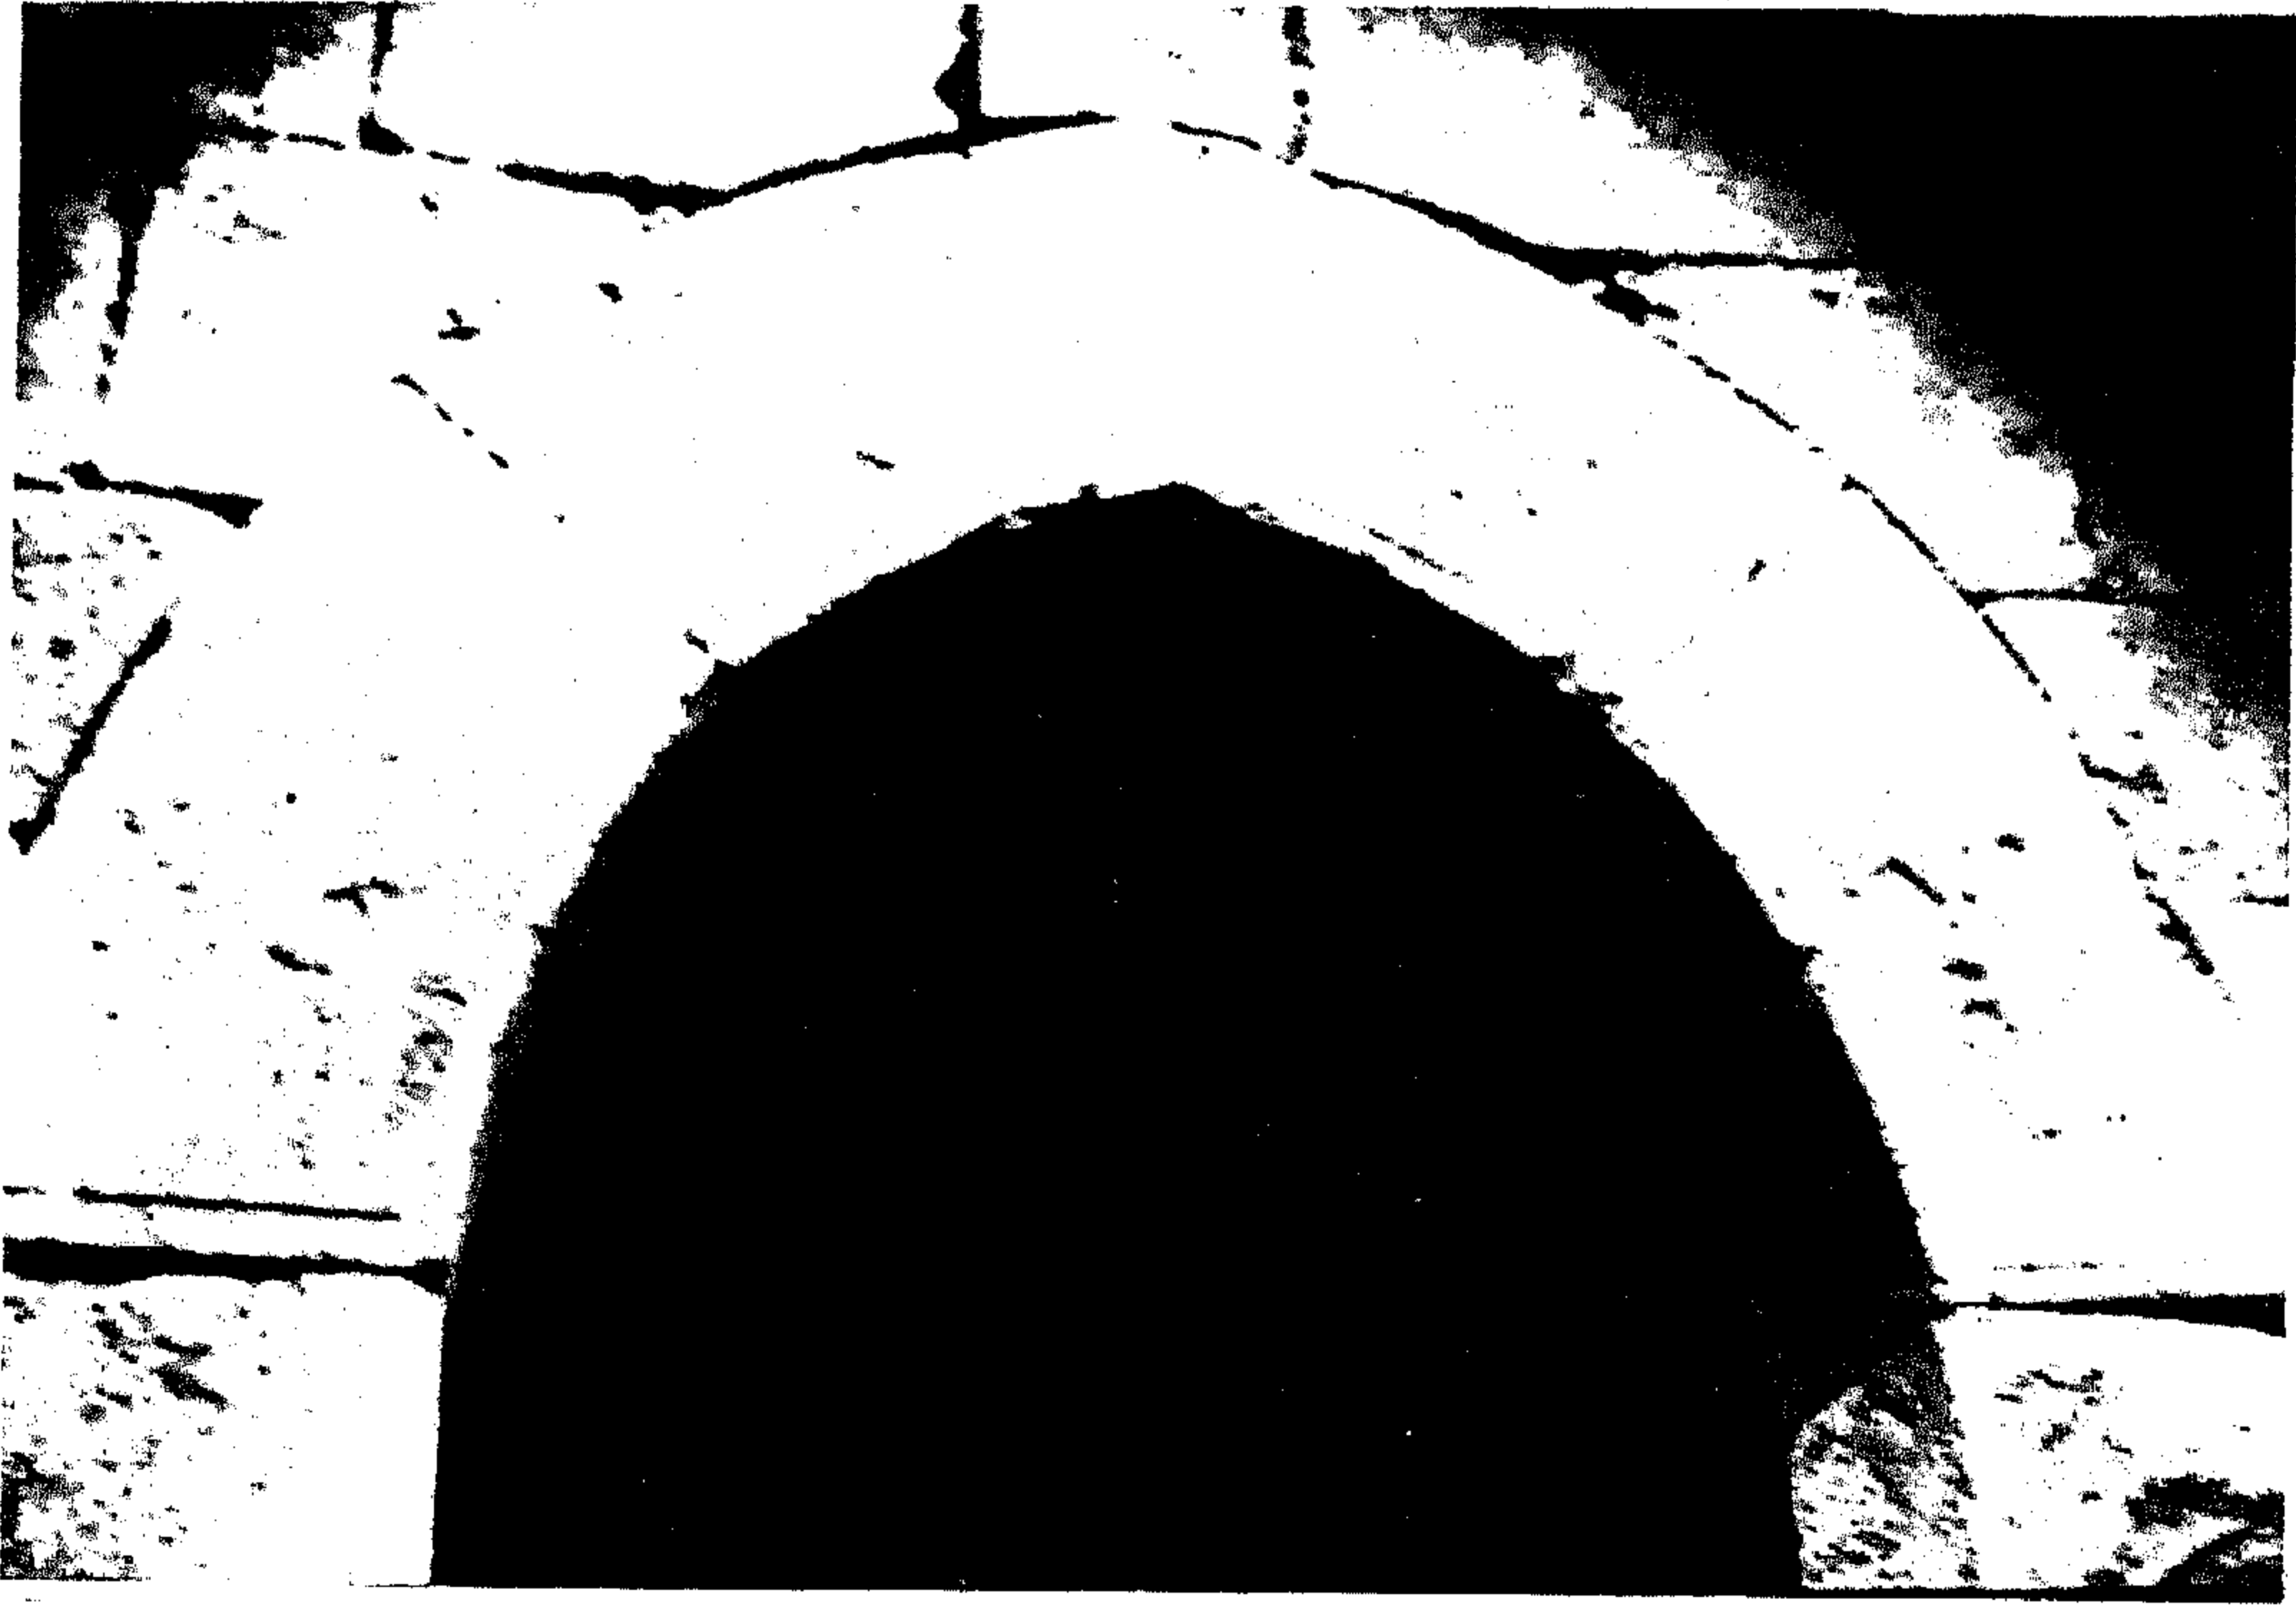
لوحه (١١) مدخل إحدى القاعات (قاعة ٩) على المسقط الأفقى ، وعلى عقد الباب نحت زخرفى لطائر .
(تصوير الباحث)
